# VÄSTGÖTAGATAN

## Järnvägshusets gård och gårdshus

## Antikvarisk varsamhetsplan

Göteborg 2014-09-29

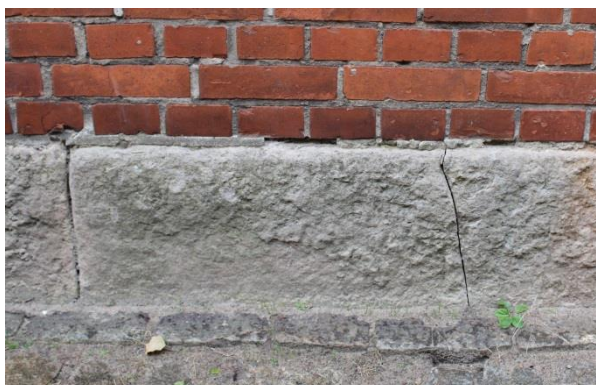
*Ovan t.v. Kalkstenssockel med sprickor och vittringsskador  
Ovan t.h. Bevarad kalkstenstrapp  
T.v. Sprickor i fogar, här i anslutning mot putsad mur.*

- Vittrad sockel med sprickbildningar.
- Spruckna och urlakade fogar i tegelväggen.
- Frostsprängt tegel.
- En del stuprör vända med skarven inåt byggnaden.
- Taket relativt nymålat.
- Ursprungliga fönster i behov av renovering.

Tegelfasaden underhålls förslagsvis genom att skadat tegel utbyts mot tegel lika original.

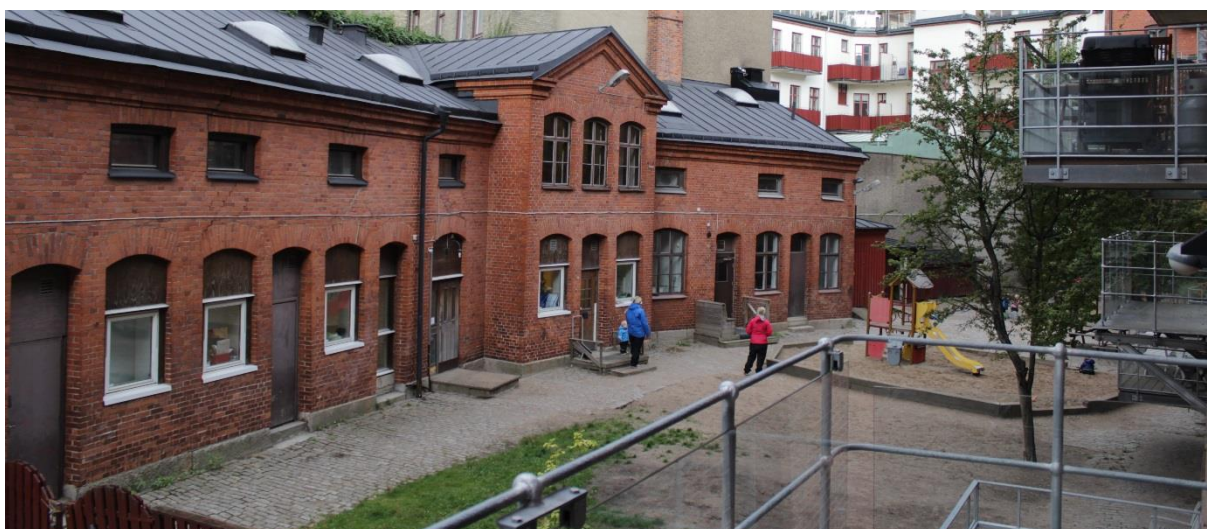
*Bilder ger översikt över ursprungliga respektive utbytta fönster.*

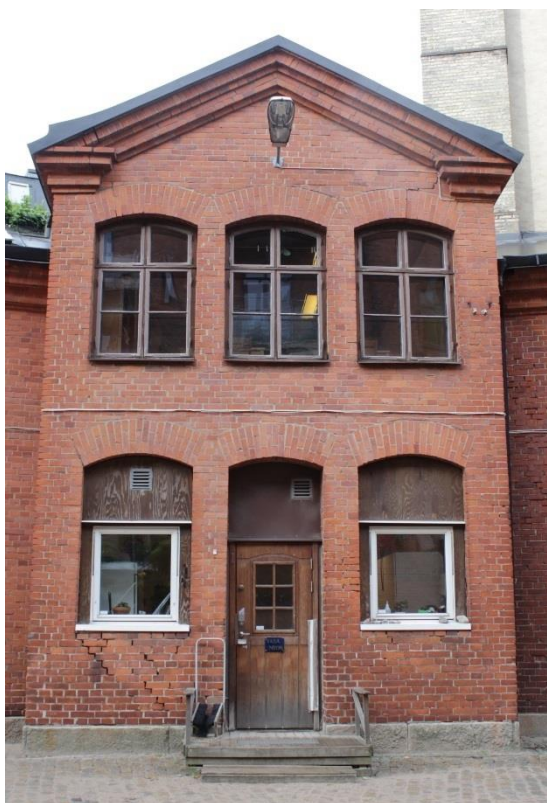
*Mittpartiet visar på ursprungliga fönster på övre plan och ersatta fönster och dörrar på nedre plan.*

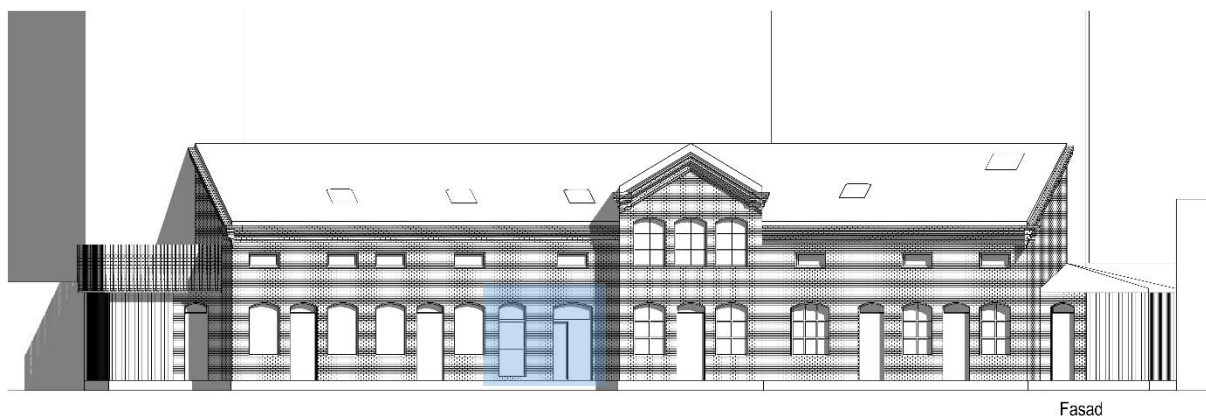
Ritning befintligt utseende utförd av Radar arkitektur & planering AB. Den tidigare dörren till södra trapphuset ersatt med fönster 1998. Fönstret med två poster ersatt med dörr med sidofönster.

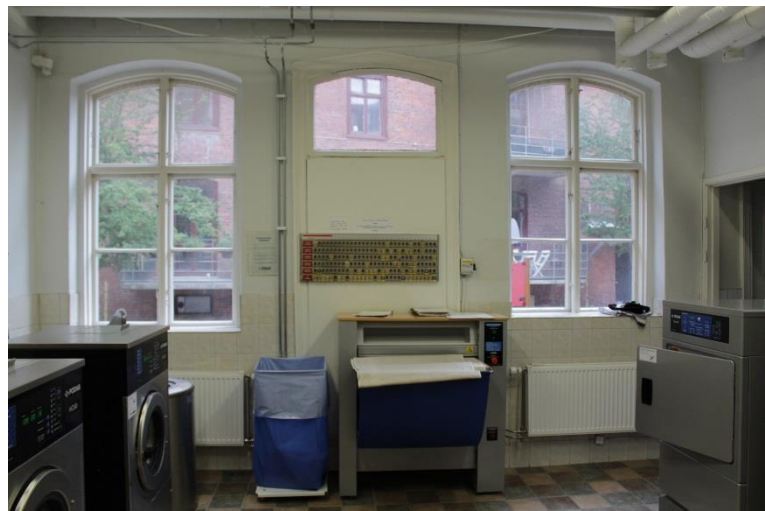
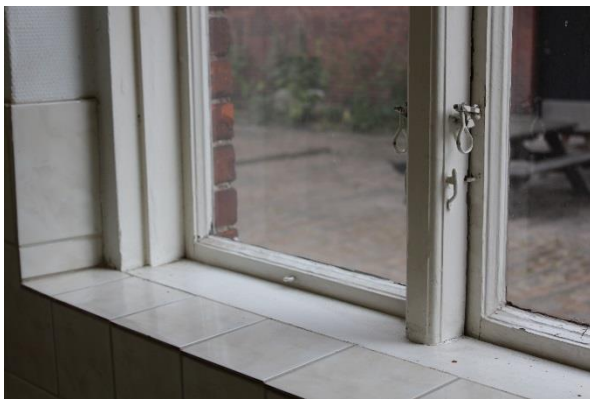
*Innanfönster saknas. Fönster målad i vit ton på insidan. Profilerad spröjs.*

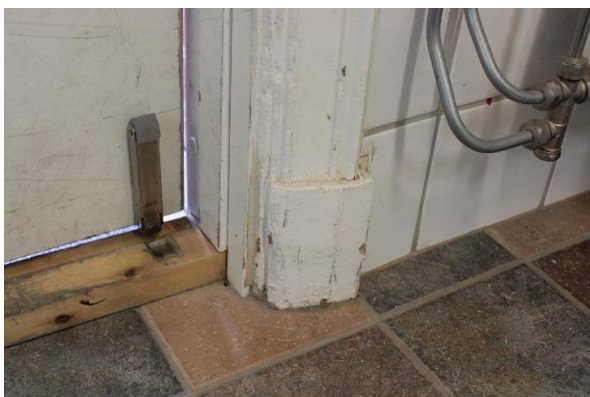
*Kvarleva av sockel nedanför profilerat fönsterfoder*

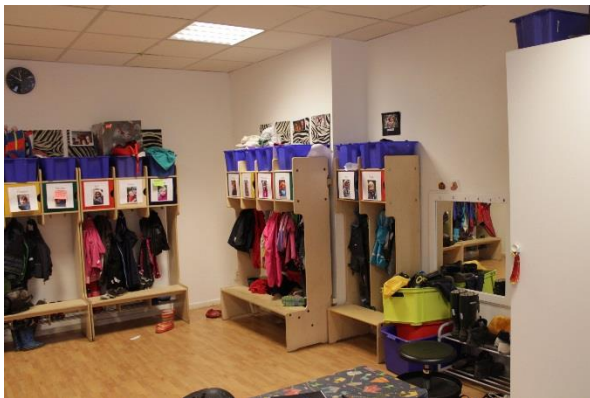
*Entré/Jackrum. Mellanvägg flyttad inåt rummet*

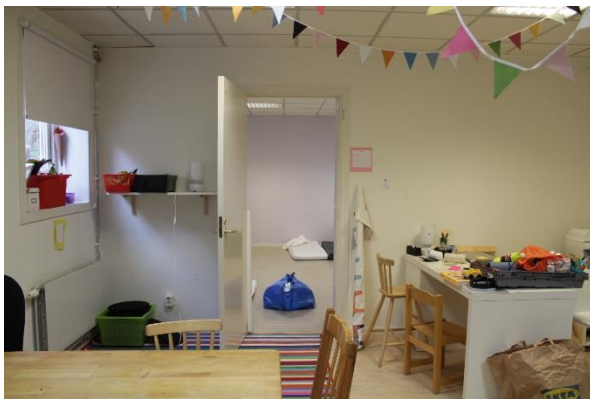
*Kontor och vidare till vilrum, nedre plan. Det sänkta taket tar vid nästan vid fönstrens överdel. (Jfr utseende fasad)*

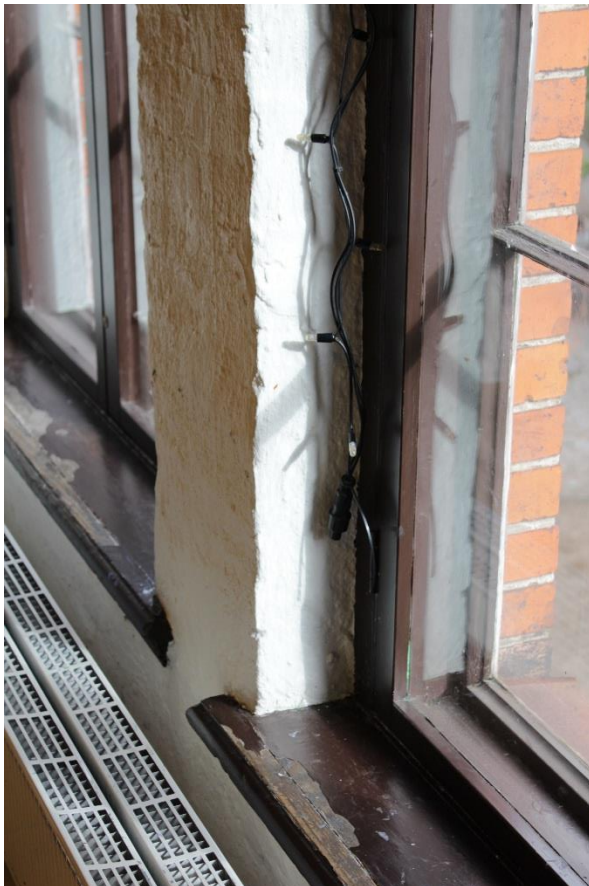
I matrummet finns innanfönster av trä i korsposttyp utan spröjs. Dessa är med all sannolikhet inte ursprungliga. Fönster från 1880-tal hade i regel profilerade snickerier. Däremot är fönsterbänkarna i trä med profilerad kant ursprungliga. Fönsterbänkarna är målade med oljefärg i brun ton.

*Innanfönster i matrum. Ursprungliga fönsterbänkar med profilerad kant.*

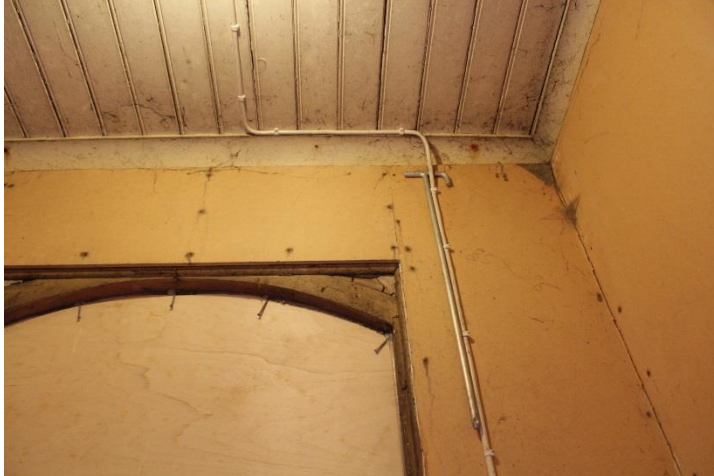
Överljus fönster täckt med plywoodskiva. Över det syns hålkälslist och pärlspontat innertak.
